ПАСПОРТ ДОСТУПНОСТИ
объекта социальной инфраструктуры (ОСИ)

МБОУ СОШ №27.

г. Сургут, пр. Мира, 23.

АКТ ОБСЛЕДОВАНИЯ объекта социальной инфраструктуры К ПАСПОРТУ ДОСТУПНОСТИ ОСИ № 01

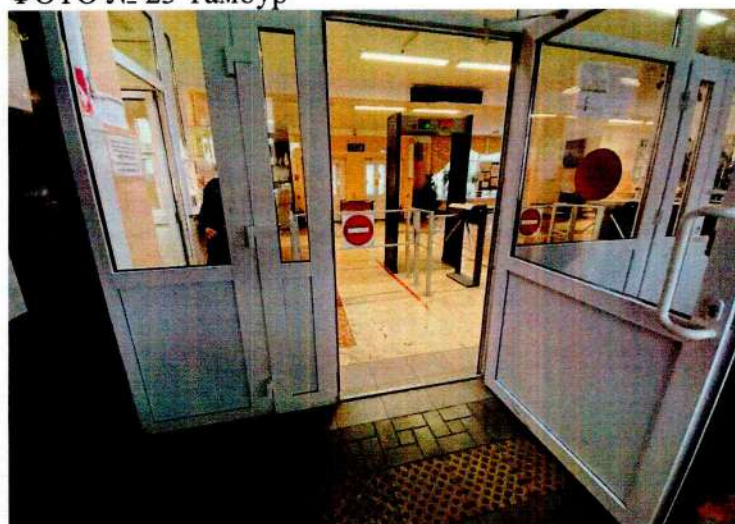
ФОТО № 24 Рамка металлодетектора

3.1	Коридор (вестибюль, зона ожидания, галерея, балкон).	Есть	8	24-26, 29,38, 41-46, 62,63.	У рамки металлоискателя отсутствует маркировка, предупреждающая людей со стимуляторами сердечной деятельности о запрете движения и информационным указателем о пути следования к ближайшему доступному для данной категории посетителей проходу. Отсутствуют в вестибюле звуковые информаторы, которыми могут пользоваться посетители с недостатками зрения и текстофонов для посетителей с дефектами слуха.	Все С, Г	Установить знак. Установить звуковые информаторы, которыми могут пользоваться посетители с недостатками зрения и текстофонов для посетителей с дефектами слуха.	Текущий ремонт. Индивидуальное решение с ТСР. Организационные мероприятия.
